Vernis Shape
Colonne de douche 230 1jet avec mitigeur thermostatique
 Surfaces: **chromé** Numéro d'article: **26286000**

Vue éclatée

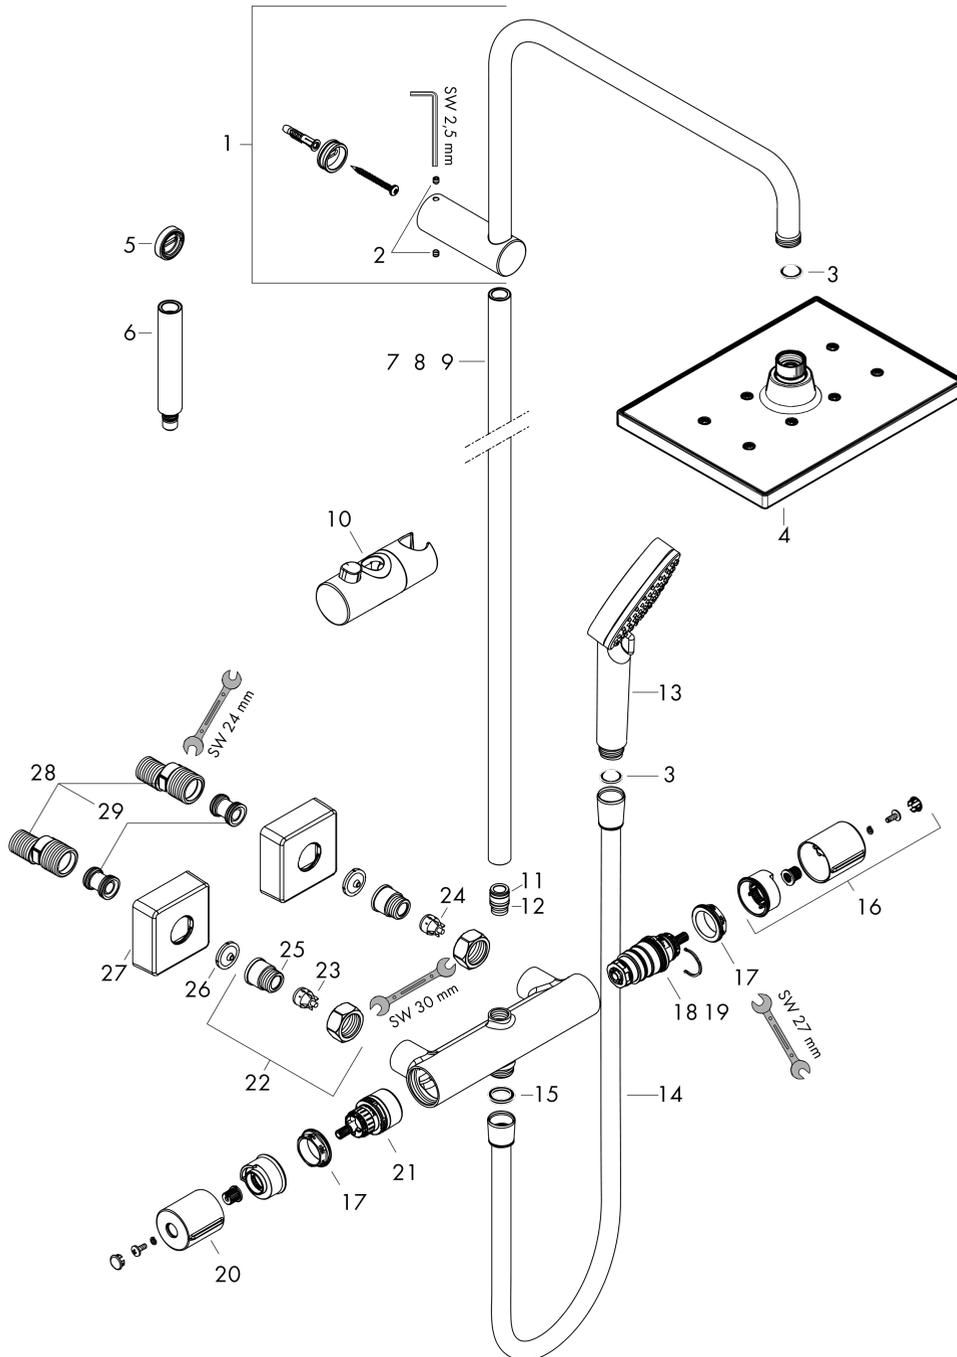
Année de construction: >04/21

Pos.	Description	Numéro d'article	GP	UE
1	bras de douche	93768000	-	1
2	vis M5x5	98446000	-	1
3	filtre	94246000	-	1
4	-	26281000	-	1
5	cale de compensation	93813000	-	1
6	rallonge 100 mm	94164000	-	1
7	tube	93906000	-	1
8	tube	93770000	-	1
9	tube	93907000	-	1
10	curseur complet	93729000	-	1
11	joint torique 12x2	98214000	-	1
12	joint torique 11x2	98127000	-	1
13	-	26270000	-	1
14	flexible Metaflex'C 1,60 m	28266000	-	1
15	joint	98058000	-	1
16	poignée thermostatique	93727000	-	1
17	écrou à six pans	98913000	-	1
18	cartouche thermostatique	98282000	-	1
19	cartouche inversée	92373000	-	1
20	poignée	93731000	-	1
21	mécanisme inverseur/arrêt	98283000	-	1
22	raccord G½	93730000	-	1
23	clapet anti-retour (résistant à la pression jusqu'à 2 MPa)	93136000	-	1
24	clapet anti-retour	96737000	-	1
25	joint torique 16x2	98133000	-	1
26	filtre	96922000	-	1
27	rosace	93879000	-	1
28	set des raccord-S (±12 mm)	94140000	-	1
29	amortisseur anti-coup de bélier	96429000	-	1
